ΕΡΓΟ: ΔΗΜΙΟΥΡΓΙΚΗ ΕΠΑΝΑΧΡΗΣΗ ΤΟΥ ΔΗΜΟΤΙΚΟΥ ΣΧΟΛΕΙΟΥ ΧΡΥΣΟΧΩΡΑΦΩΝ  
ΘΕΣΗ: ΧΡΥΣΟΧΩΡΑΦΑ ΣΕΡΡΩΝ  
ΙΔΙΟΚΤΗΤΗΣ: ΔΗΜΟΣ ΗΡΑΚΛΕΙΑΣ ΣΕΡΡΩΝ

## Τεύχος Α

### Έκθεση συλλογής στοιχείων και πληροφοριών

Φεβρουάριος 2022

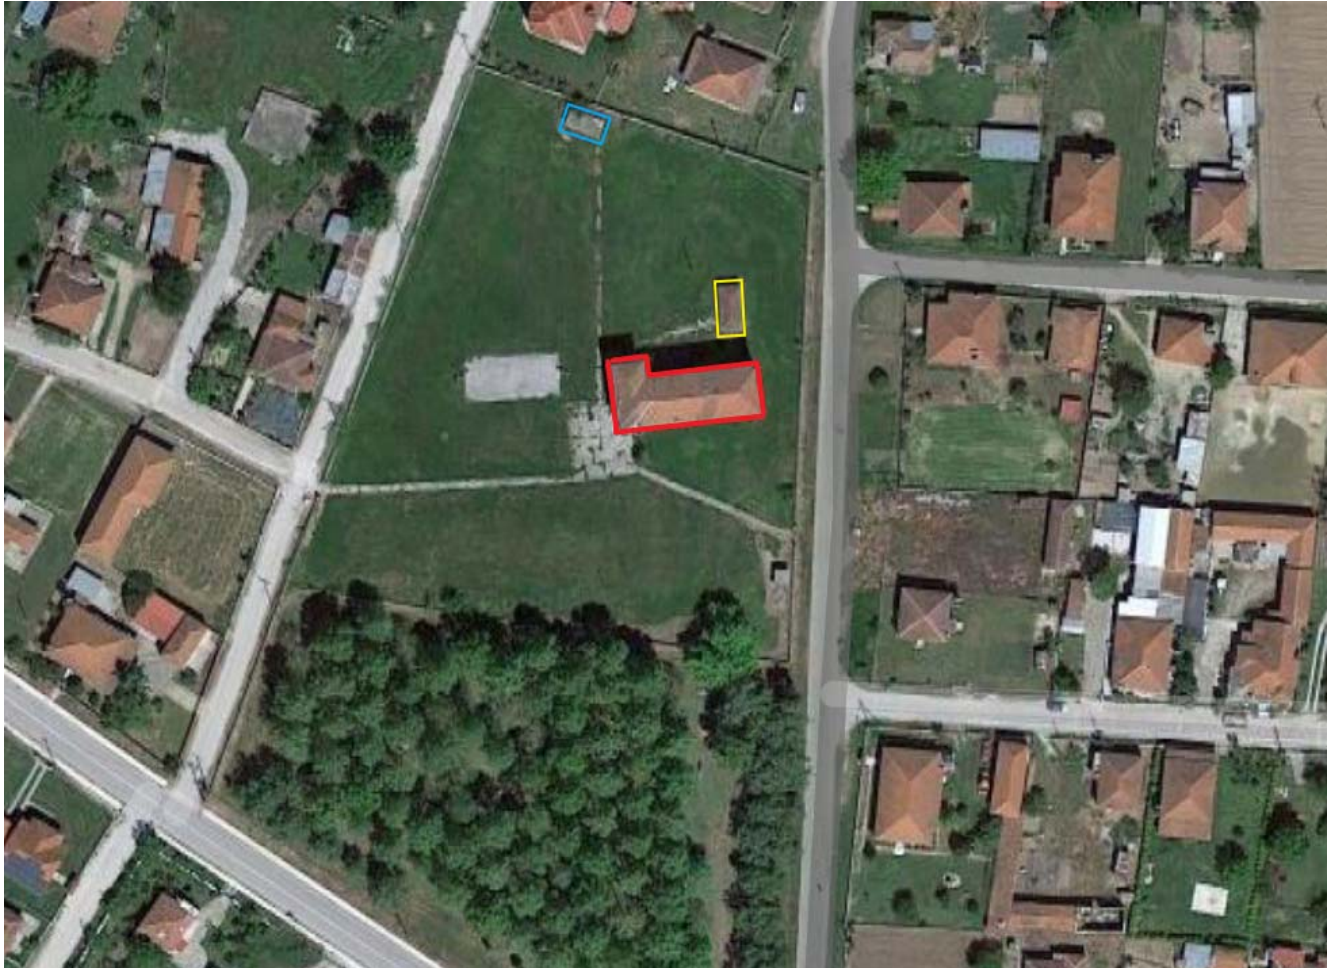
**Φωτ. 1:** Το κτήριο του παλιού δημοτικού σχολείου Χρυσοχωράφων σε κόκκινο περιτύπωμα και το παρακείμενο-βοηθητικό κτήριο (κυλικείο) σε κίτρινο περιτύπωμα. (Στο οικόπεδο υπάρχει ακόμα το κτήριο των τουαλετών -σε γαλάζιο περιτύπωμα- το οποίο θα κατεδαφισθεί).

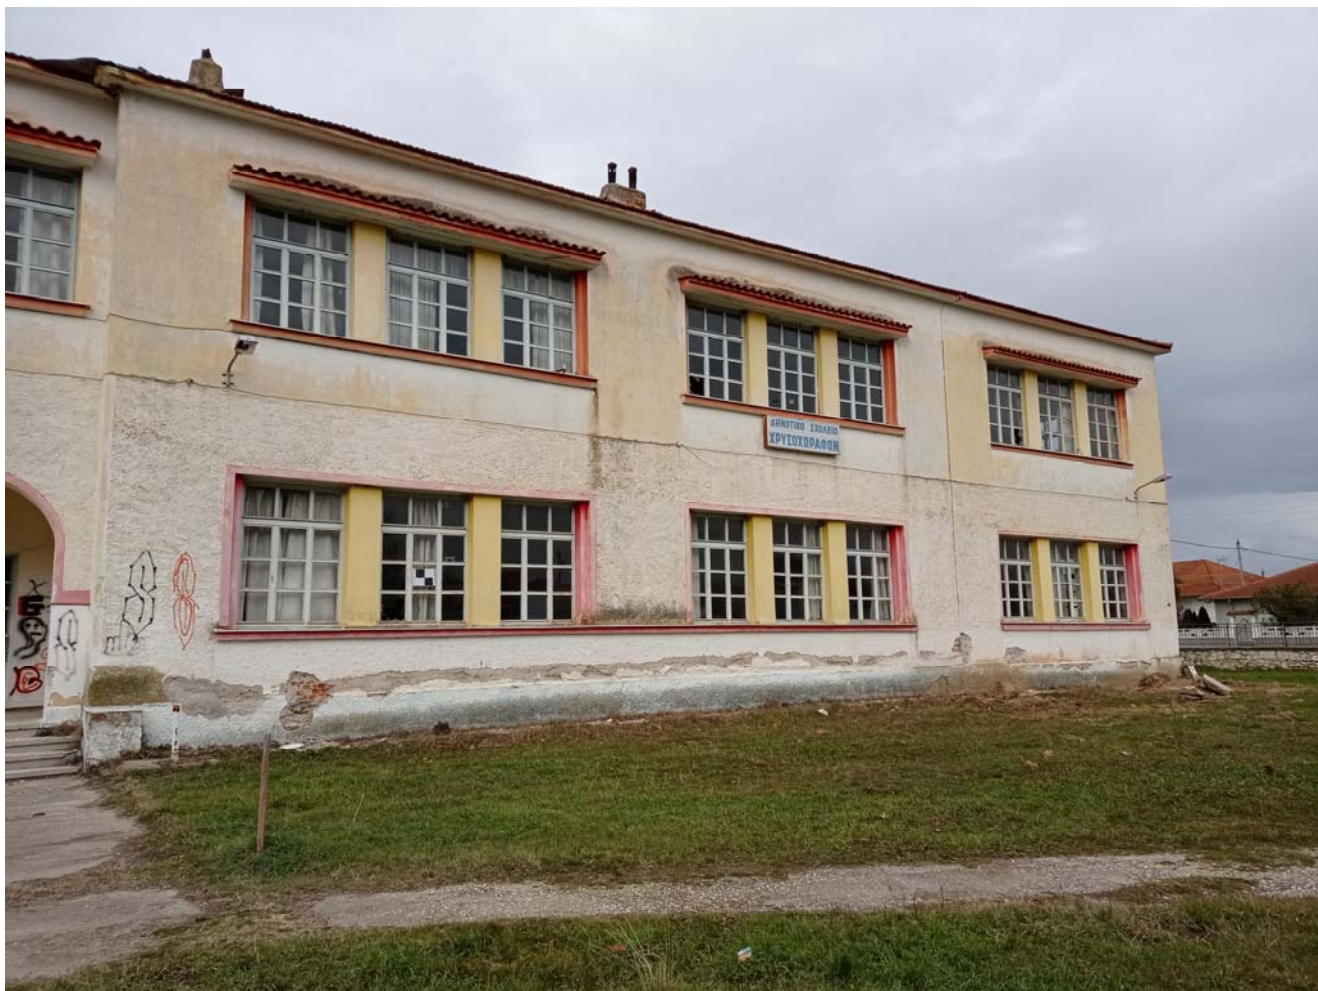
Φωτ. 2: Η πρόσοψη (νότια όψη) του δημοτικού σχολείου. Διακρίνεται ο σεισμικός αρμός κατακόρυφα μεταξύ των δύο τμημάτων (αρχικού και μεταγενέστερου).

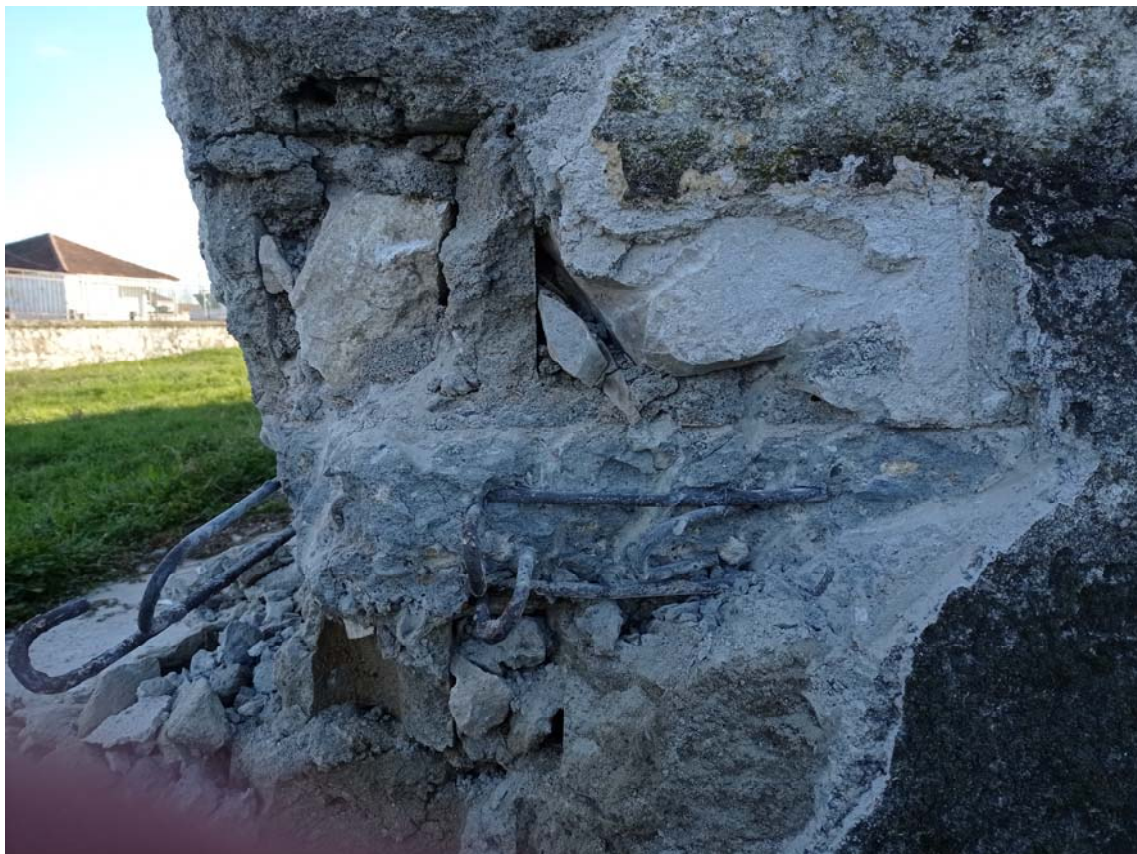
Όσον αφορά το κυρίως κτήριο-σχολείο, η θεμελίωσή του (παλιού και νέου τμήματος) αποτελείται από λιθοδομή και Ο/Σ. Η κατακόρυφη κατασκευή της θεμελίωσης έχει μορφή “σάντουιτς” και αποτελείται από αργολιθοδομή ύψους ενός μέτρου και σενάζ οπλισμένου σκυροδέματος ύψους 22 εκ. πάνω και κάτω από την αργολιθοδομή. Το συνολικό ύψος της θεμελίωσης (αργολιθοδομή και δύο σενάζ πάνω-κάτω) είναι 1.44μ. και η βάση της βρίσκεται περίπου 80 εκ. χαμηλότερα από τη στάθμη εδάφους. Περίπου 15 εκ. χαμηλότερα από τη βάση της θεμελίωσης βρίσκεται ο υδροφόρος ορίζοντας.

Φωτ 3: Από την έρευνα για τη θεμελίωση του σχολείου, εξωτερικά στη βορειανατολική πλευρά του. Διακρίνεται το διάζωμα σκυροδέματος στη στέψη της θεμελίωσης.

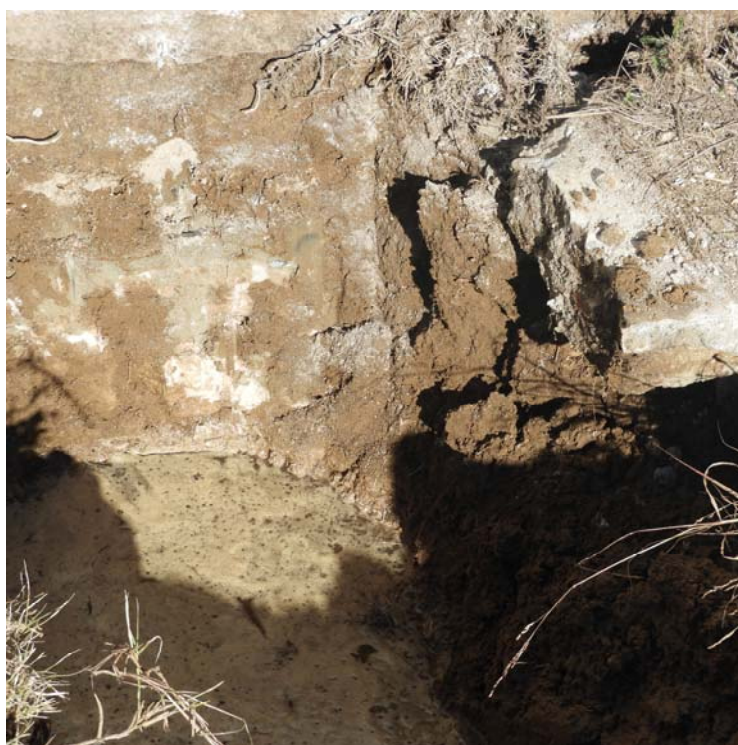
Φωτ. 4: Η θεμελίωση του κτηρίου στη νότια πλευρά του. Διακρίνεται το διάζωμα σκυροδέματος και ο υδροφόρος ορίζοντας.

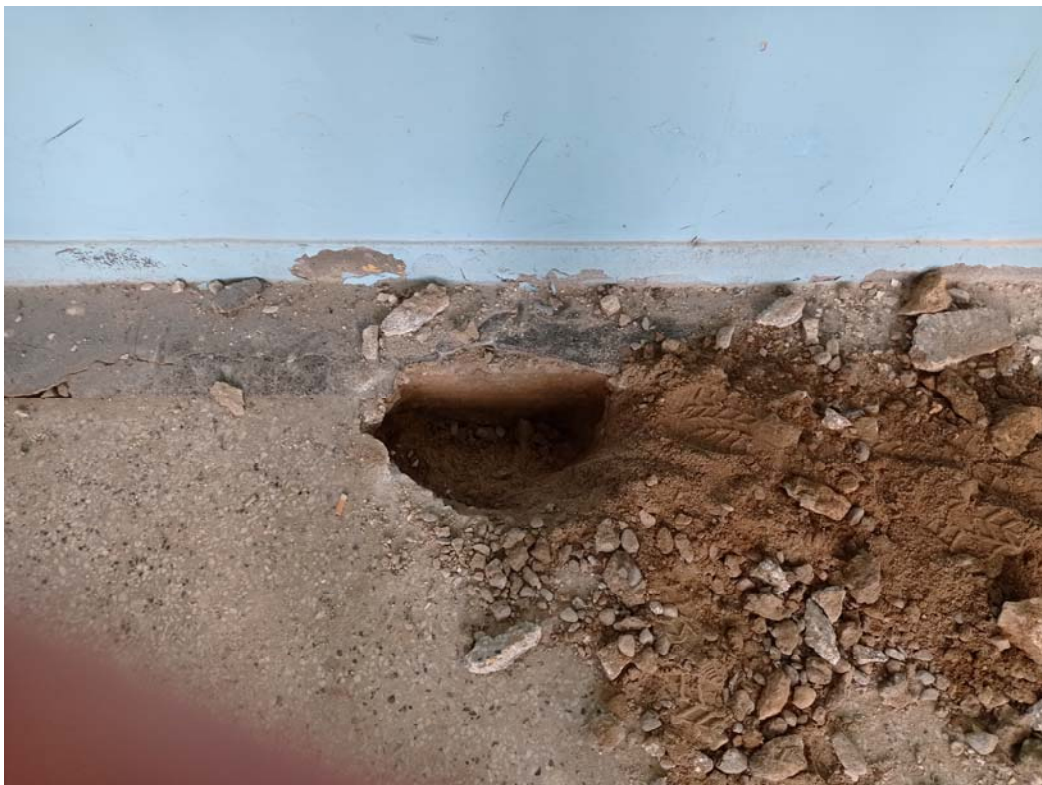
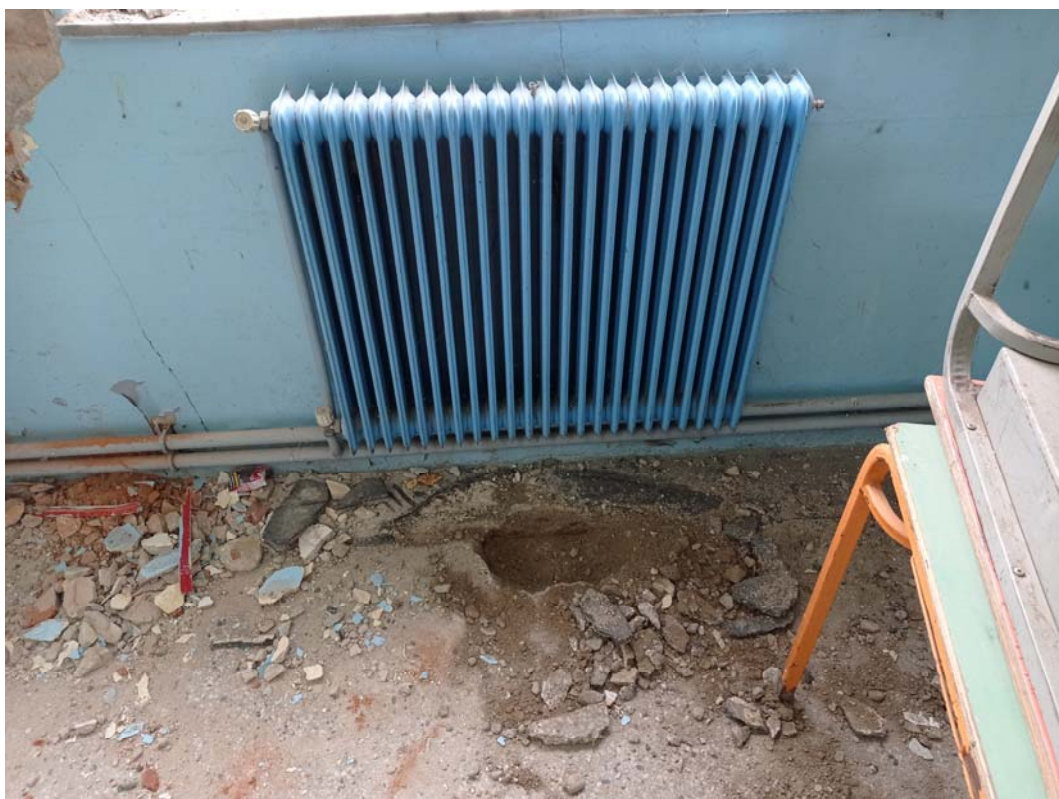
Το δάπεδο του ισογείου αποτελείται από πλάκα ισχνού άοπλου σκυροδέματος πάχους 8 εκ. και επικάλυψη μωσαϊκού πάχους 2 εκ.. Η πλάκα του μπετόν εδράζεται απ’ ευθείας επί του εδάφους και δεν υπάρχει σύνδεση με τα διαζώματα της θεμελίωσης.

Φωτ. 5-6: Η θεμελίωση από το εσωτερικό του σχολείου. Διακρίνεται η προεξοχή της θεμελίωσης σε σχέση με τη φέρουσα τοιχοποιία. Επίσης συμπεραίνεται ότι η πλάκα δαπέδου δεν είναι συνδεδεμένη με τη θεμελίωση.

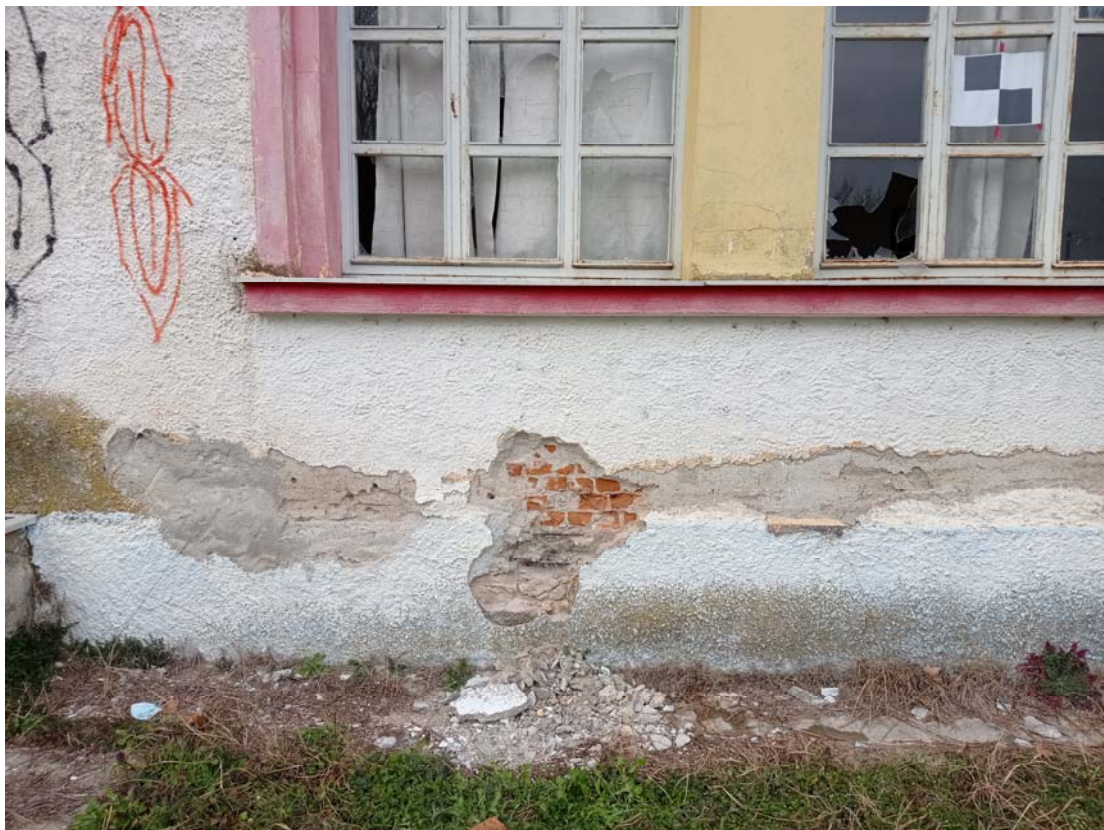
Φωτ. 7: Διάνοιξη της φέρουσας τοιχοποιίας ισογείου του αρχικού τμήματος του σχολείου στη νότια πλευρά του κτηρίου. Διακρίνεται η κατασκευή της τοιχοποιίας με συμπαγείς πλίνθους.

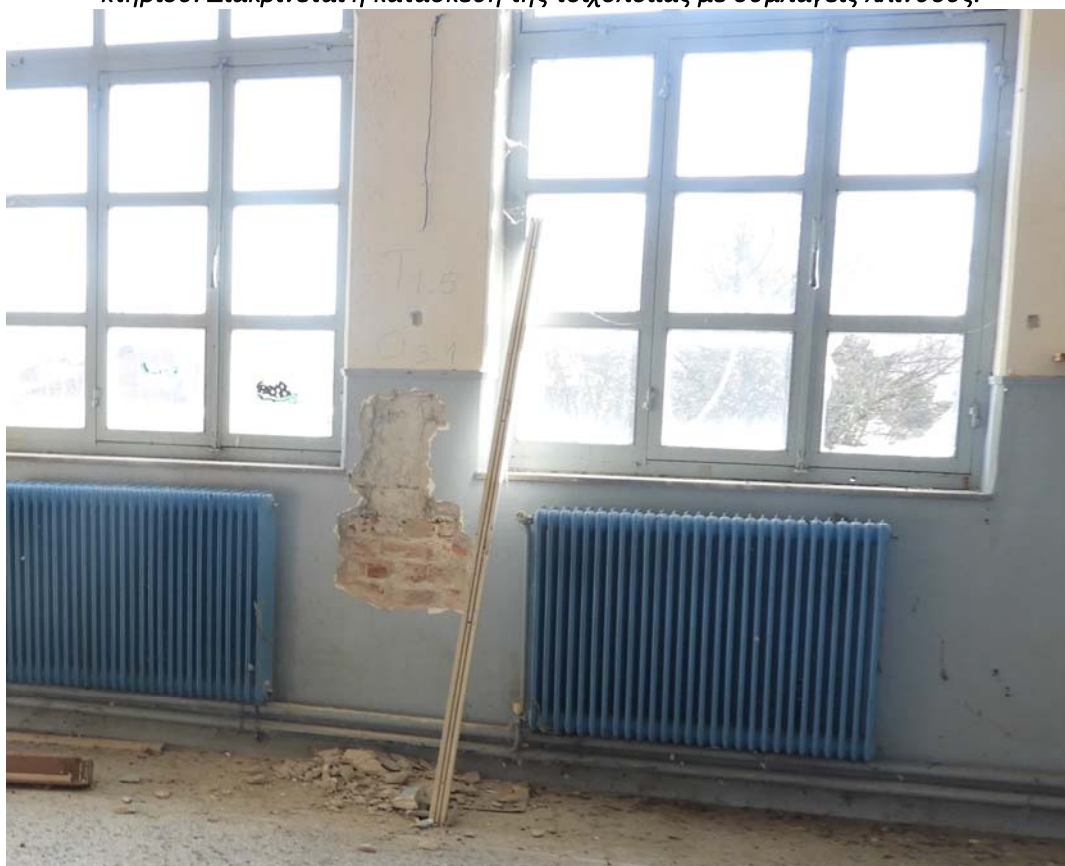
Φωτ. 8: Διάνοιξη της τοιχοποιίας ορόφου του αρχικού τμήματος του σχολείου. Η τοιχοποιία έχει διαμορφωθεί με συμπαγείς πλίνθους (όπως και στο ισόγειο).

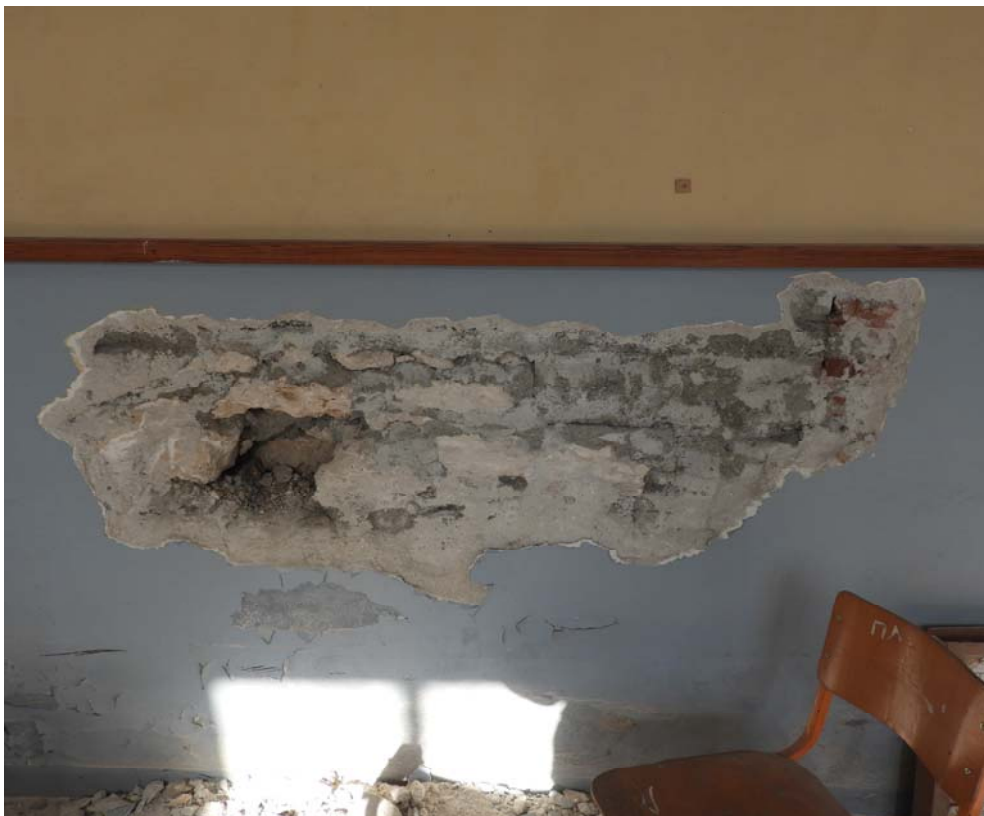
Φωτ. 9: Διάνοιξη της φέρουσας τοιχοποιίας του μεταγενέστερου τμήματος του σχολείου στο ισόγειο. Η τοιχοποιία έχει διαμορφωθεί με αργολιθοδομή.

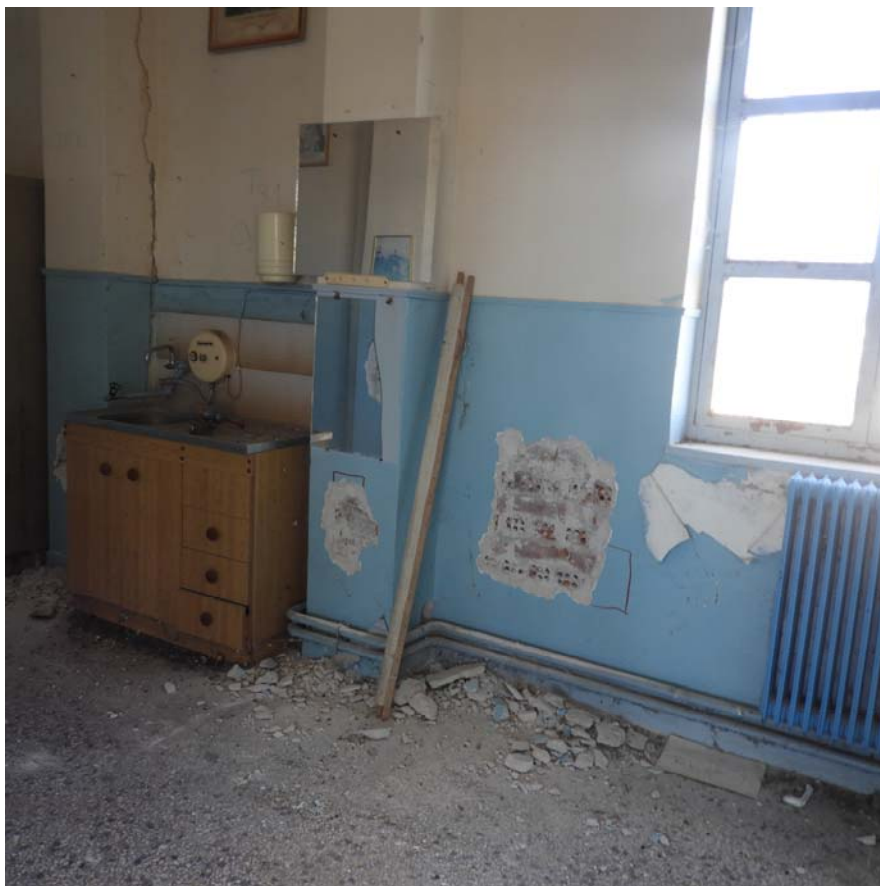
Φωτ. 10: Διάνοιξη τοιχοποιίας του μεταγενέστερου τμήματος στον όροφο. Η τοιχοποιία έχει διαμορφωθεί με διάτρητους πλίνθους.

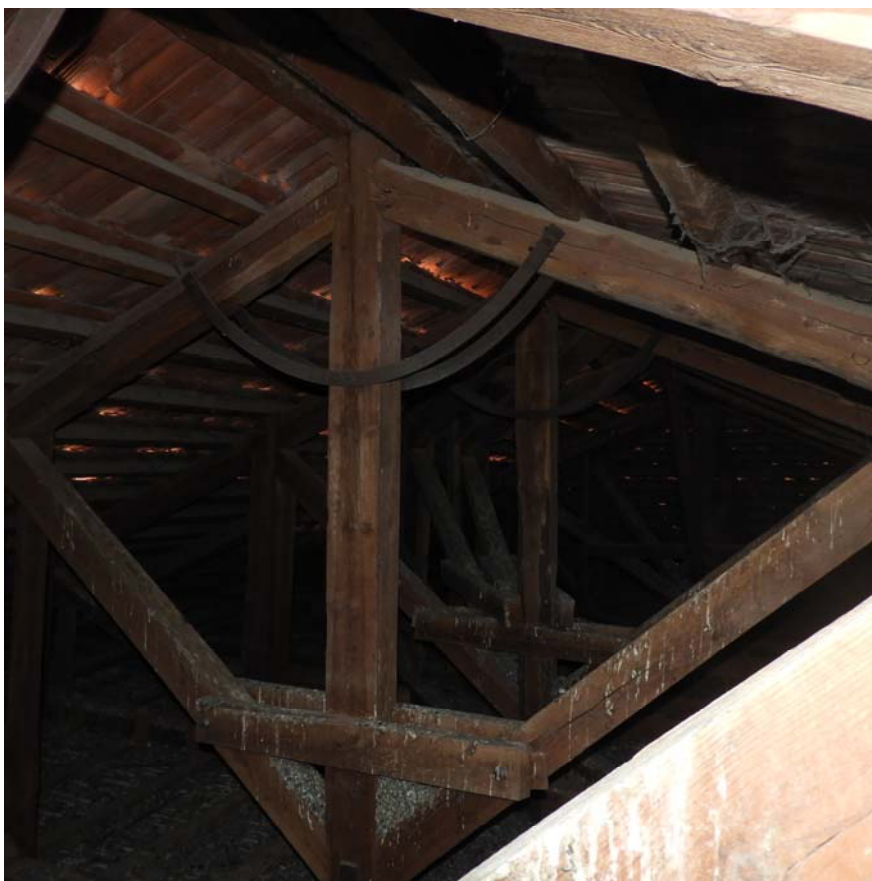
Το τυπικό ζευκτό της στέγης του αρχικού τμήματος αποτελείται από τον κύριο ορθοστάτη 15x13 εκ., δευτερεύοντες ορθοστάτες 12x5εκ., ελκυστήρες 12x10 εκ., αμείβοντες 12x15 εκ., και αντηρίδες 10x12 εκ.. Αντίστοιχα το τυπικό ζευκτό του μεταγενέστερου τμήματος αποτελείται από κύριο ορθοστάτη 15x9 εκ., βοηθητικούς ορθοστάτες 9x9εκ., ελκυστήρες 13x9 εκ., αμείβοντες 9x15 εκ., και αντηρίδες 9x9 εκ.. Για τις συνδέσεις των ξύλινων στοιχείων έχουν χρησιμοποιηθεί μεταλλικές λάμες ή σίδερα Φ10. Επί των αμείβοντων εδράζονται τεγίδες και η επικάλυψη διαμορφώνεται με κεραμίδια. Η κλίση των τυπικών ζευκτών είναι 24°.

Φωτ. 11: Τυπικό ζευκτό της ξύλινης στέγης του αρχικού τμήματος του σχολείου.

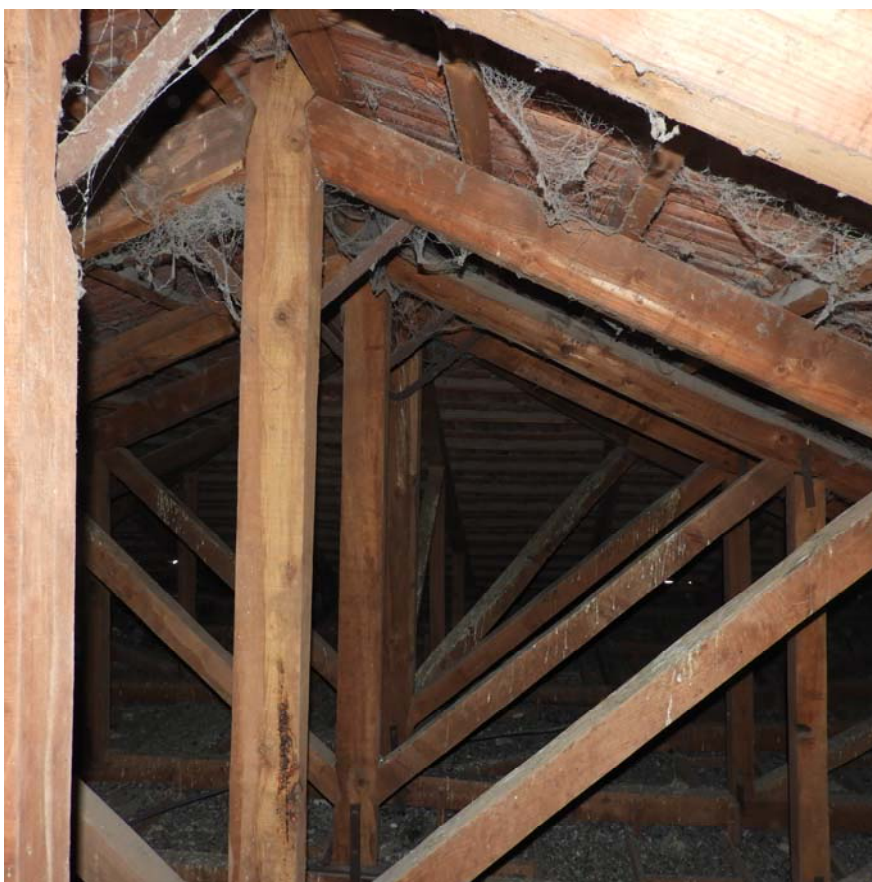
Φωτ. 12: Τυπικό ζευκτό της ξύλινης στέγης του μεταγενέστερου τμήματος του σχολείου.

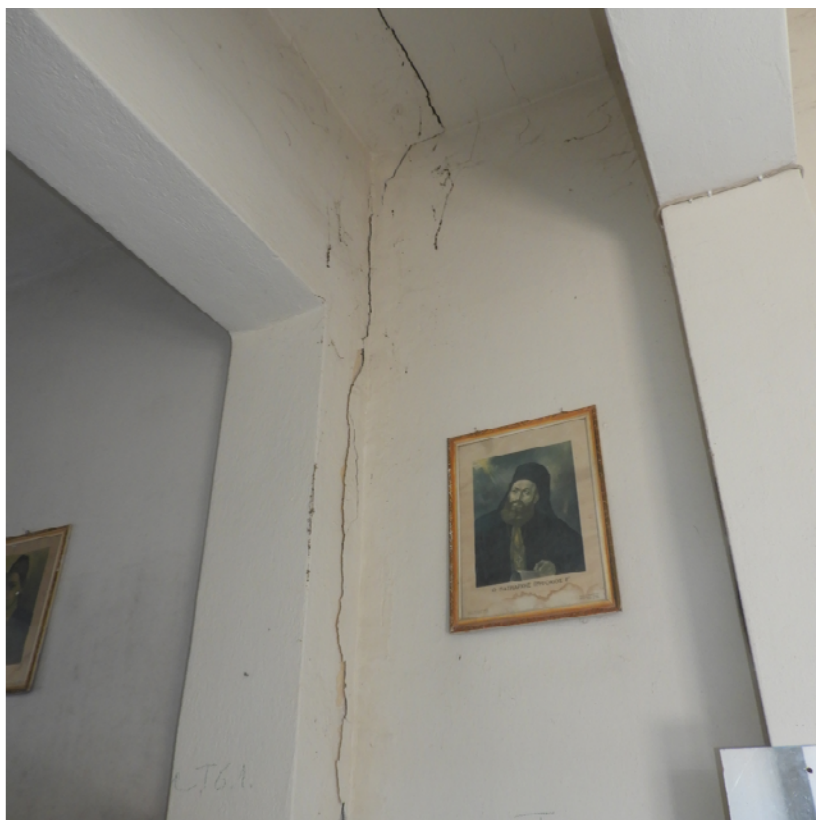
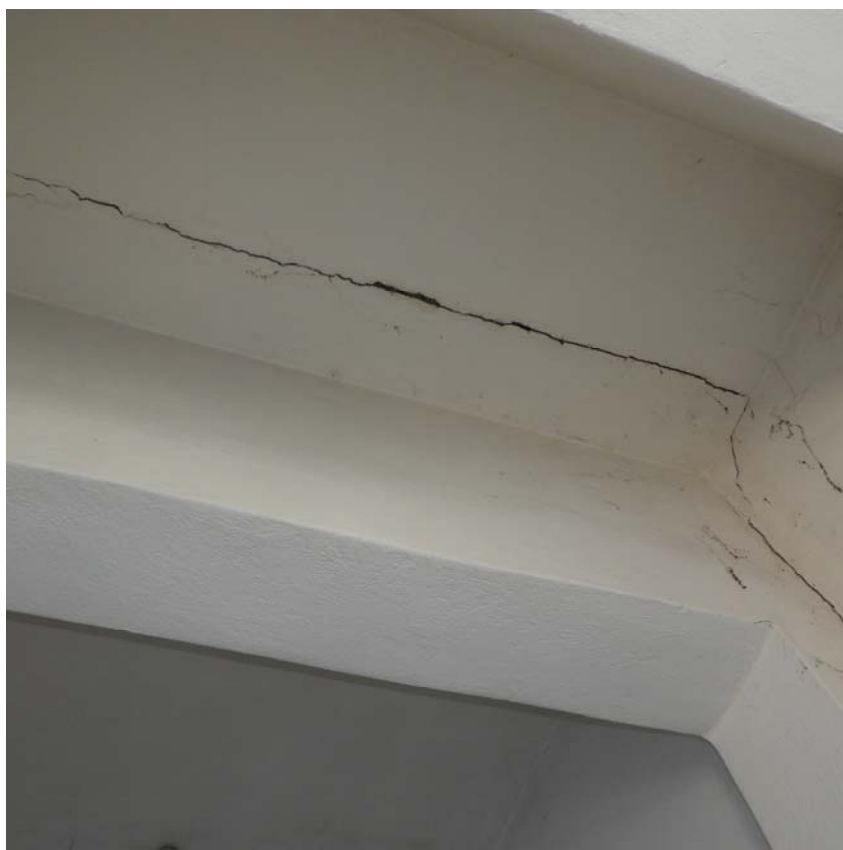
Στα κτίρια δεν εμφανίζονται ιδιαίτερες βλάβες. Εμφανίζουν κυρίως στοιχεία εγκατάλειψης. Οι βλάβες είναι κυρίως τριχοειδείς ρωγμές στο επίχρισμα που δεν επηρεάζουν ουσιαστικά την στατική επάρκεια. Οι έντονες ρωγμές που εμφανίζονται στην σύνδεση των δύο φορέων δεν συνιστούν στατική ανεπάρκεια αλλά είναι αποτέλεσμα της διαφοράς φάσης κατασκευής. Στην στέγη καταγράφεται μικρής έκτασης καταστροφή ξύλινων στοιχείων λόγω καταστροφής της επικάλυψης (τοπική θραύση κεραμιδιών) και εισροής ομβρίων. Το δάπεδο ισογείου έχει υποστεί μεγάλες ρηγματώσεις. Πρόκειται για άοπλο σκυρόδεμα μικρού πάχους επί επίχωσης και χωρίς σύνδεση με τα θεμέλια.

**Φωτ. 13-14: Ο σεισμικός αρμός μεταξύ των δύο τμημάτων του κτηρίου του σχολείου. Φαίνεται καθαρά το “δόντι” του αρμού στην οροφή του ορόφου λόγω της πλάκας προεξοχής της αρχικής στέγης. Η πλάκα παρέμεινε και μετά την κατασκευή του μεταγενέστερου τμήματος.**

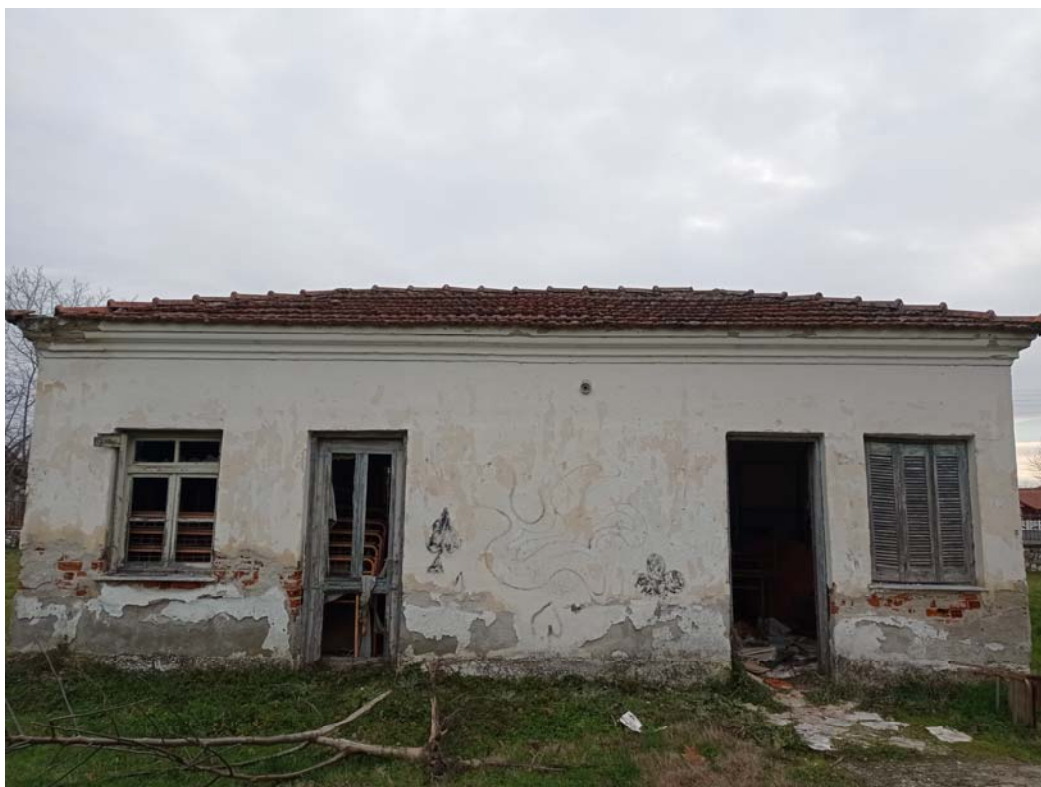
Φωτ. 15: Η πρόσοψη (δυτική πλευρά) του παρακείμενου βοηθητικού κτηρίου (κυλικείο).

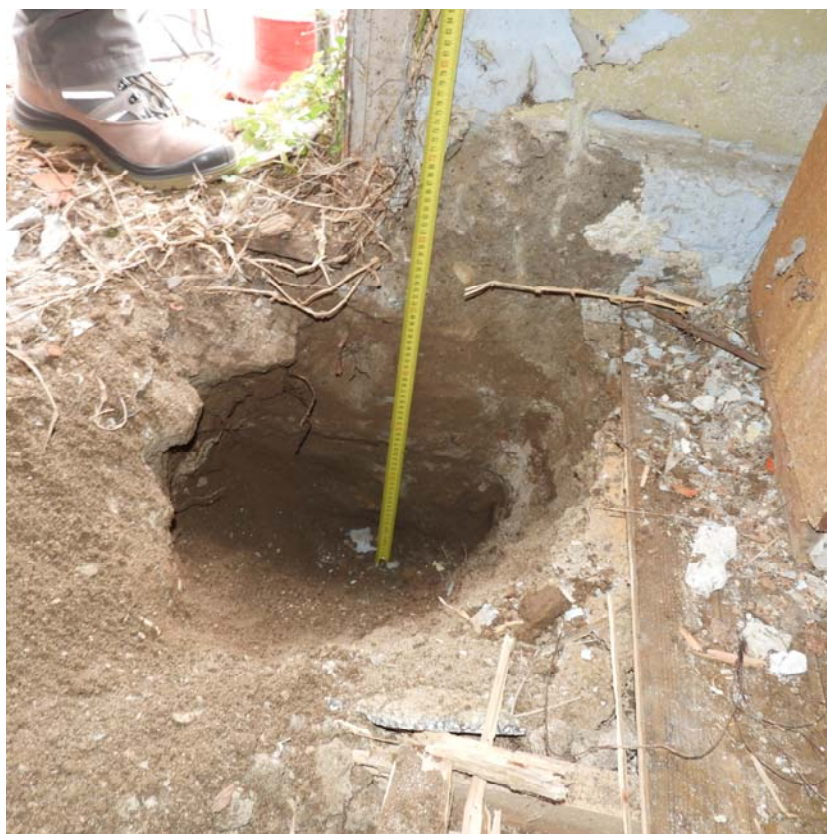
Το παρακείμενο-βοηθητικό κτήριο είναι μονώροφο με στέγη και καθαρό ύψος ισογείου 2.85 μ.. Η θεμελίωση του κτηρίου είναι περιμετρική από οπλισμένο σκυρόδεμα, ύψους 60 εκ. και πλάτους 25 εκ. Η βάση της θεμελίωσης βρίσκεται 60 εκ. χαμηλότερα από τη στάθμη εδάφους. Το δάπεδο στηρίζεται απ' ευθείας επί του εδάφους και αποτελείται από τσιμεντοκονία 4 εκ. επί της οποίας εδράζεται πατητή τσιμεντοκονία 2 εκ.. Η επικάλυψη διαμορφώνεται από δοκίδες 3x4 εκ. και ξύλινες σανίδες πάχους 1.5 εκ..

Φωτ. 16: Η θεμελίωση του βοηθητικού κτηρίου, η οποία διαμορφώνεται από οπλισμένο σκυρόδεμα.

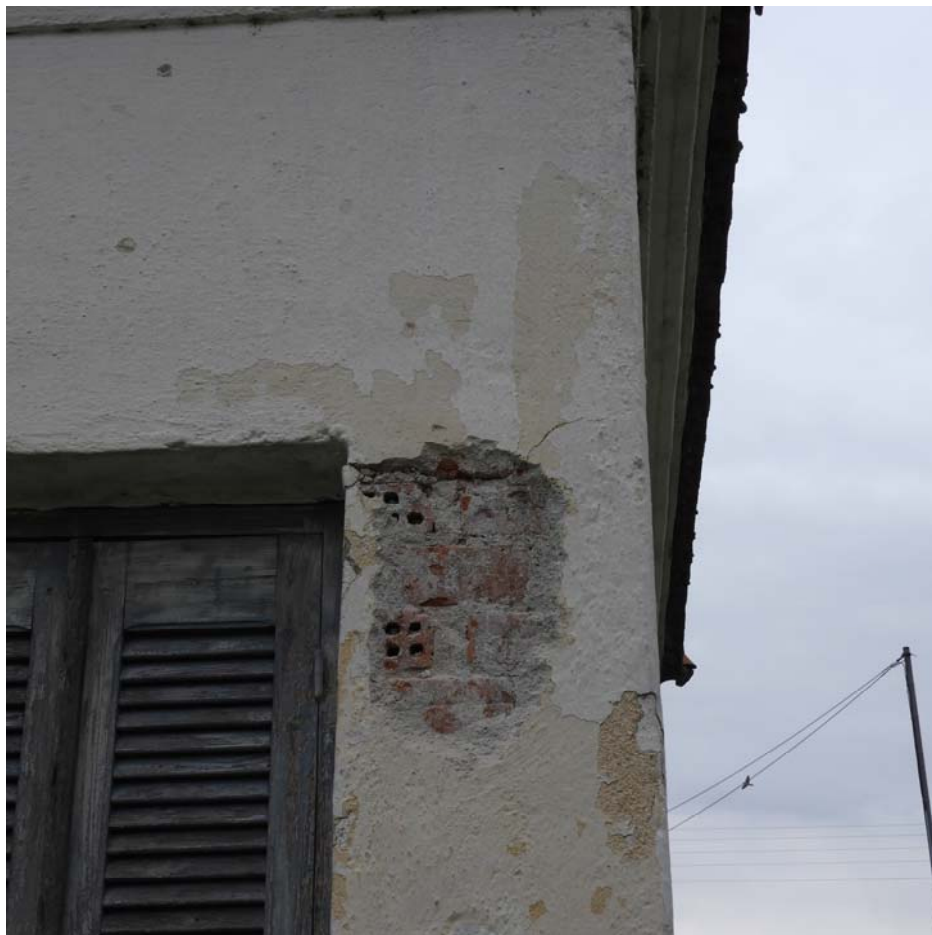
Οι τοιχοποιίες διαμορφώνονται από διάτρητους πλίνθους και έχουν πάχος 25εκ.. Δε βρέθηκε σενάζ στην οροφή ισογείου. Τα ζευκτά της στέγης εδράζονται στις τοιχοποιίες. Η επικάλυψη της οροφής είναι καλαμωτή 2εκ. η οποία κρέμεται από τους ελκυστήρες των ζευκτών της στέγης.

Φωτ. 17: Η φέρουσα τοιχοποιία του βοηθητικού κτηρίου (κυλικείου) με διάτρητους πλίνθους.

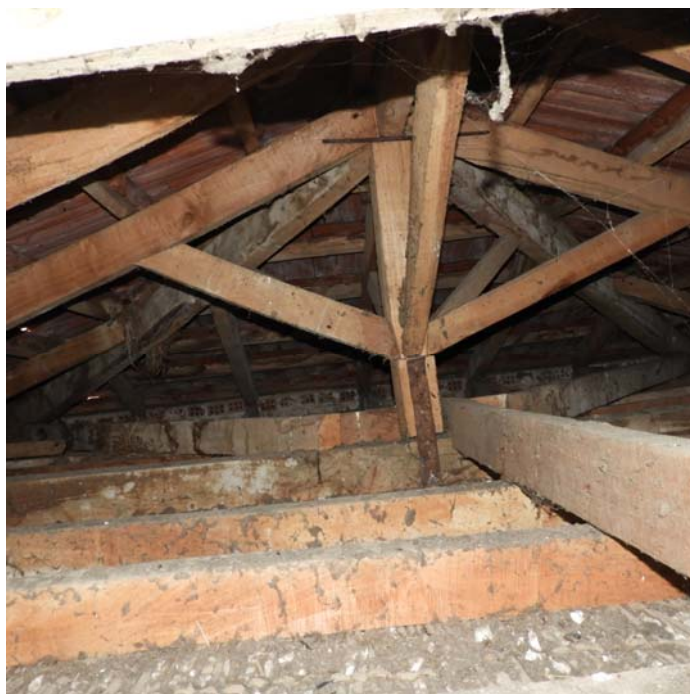
Η τετράριχτη στέγη αποτελείται από εννέα ζευκτά τριγωνικής διατομής και από επικάλυψη με κεραμίδια. Εκ των εννέα ζευκτών, τα τρία έχουν ορθοστάτη 11x11 εκ., ελκυστήρα 9x12 εκ., δύο αμείβοντες 6x12 εκ., και δύο αντηρίδες 4x10 εκ.. Τα υπόλοιπα έξι ζευκτά έχουν ελκυστήρα 5x9 εκ., δύο αμείβοντες 6x10 εκ, ενώ απουσιάζει ο ορθοστάτης. Τα τρία από τα έξι αυτά ζευκτά έχουν και ενδιάμεσο ελκυστήρα 4x9 εκ.. Οι τεγίδες έχουν διαστάσεις 4x5 εκ..

Φωτ. 18: Τυπικό ζευκτό της ξύλινης στέγης του βοηθητικού κτηρίου (κυλικείου).
